1) 縁切りの重要性

なぜ縁切りは必要なのか

II) .屋根の構造と経年劣化

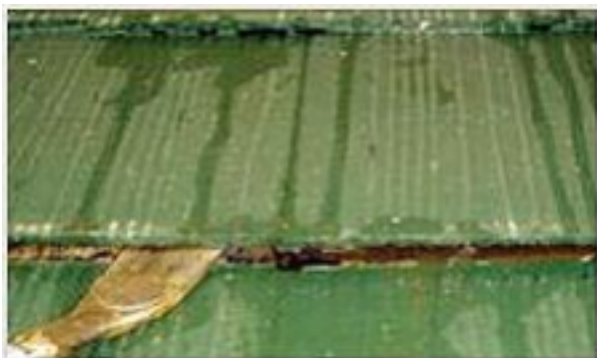
「縁切り」作業をおろそかにすると…

左の画像のように、屋根材上下かさなり部の塗料でふさがれている箇所を開けてみると、溜まっていた水分が流れ出てくる。（雨降り二日後）この溜まっていた

水分が、屋根下地の腐朽や雨漏りの原因となることが多い。

新築時には、屋根材上下かさなり部に隙間があり、雨水の排出、屋根材裏面の通気がある程度できるようになっている。新築から8年～10年後くらいに、経年劣化を防ぐために塗装改修することが多いが、その場合において、塗料で屋根材上下かさなり部を密着させてしまうことがあり、屋根材の縦突合せ目地部から浸入した雨水が排出できなくなり、屋根材裏面に水分が溜まってしまふ。また、屋根材上下水平方向かさなり部からの毛細管現象も発生させてしまふ事がある。きちんとした縁切り作業がおこなわれていないと、屋根野地板の腐朽や雨漏りの原因を引き起こす事があります。（下の画像参照）

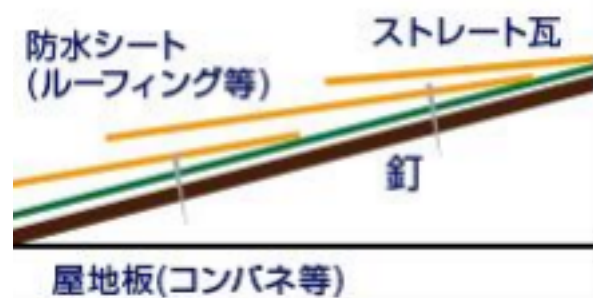
屋根の構造は、上から屋根材（一次防水）、次に防水シート（二次防水）、野地板と三層構造です。

屋根の施工手順

1. 下地(野地板)を張る。
2. 防水シート(ルーフィング)を張る。
3. 屋根材を下方部から1枚ずつ釘で打付ける。

この打付けた釘の先端が、屋根下地（野地板）を貫通し小屋裏に出てくる。

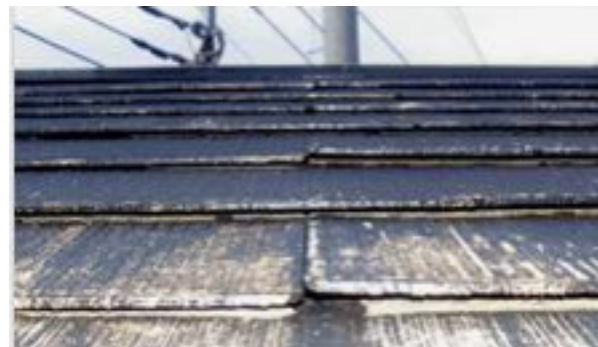
屋根材の経年劣化と不具合

1. 塗膜が劣化し防水性が低下する。
2. もっとも多い劣化現象…反り、たわみ
3. 緩やかな屋根勾配（3寸以下）での反

り、たわみ現象があると、台風などでかさなり部の隙間 から、雨水が浸入することがある。
